## くまもと被災地を訪ねて②

# 南阿蘇村立野（南阿蘇市）

### 大規模な土砂災害で、国道57号、JR豊肥線、阿蘇大橋が流された

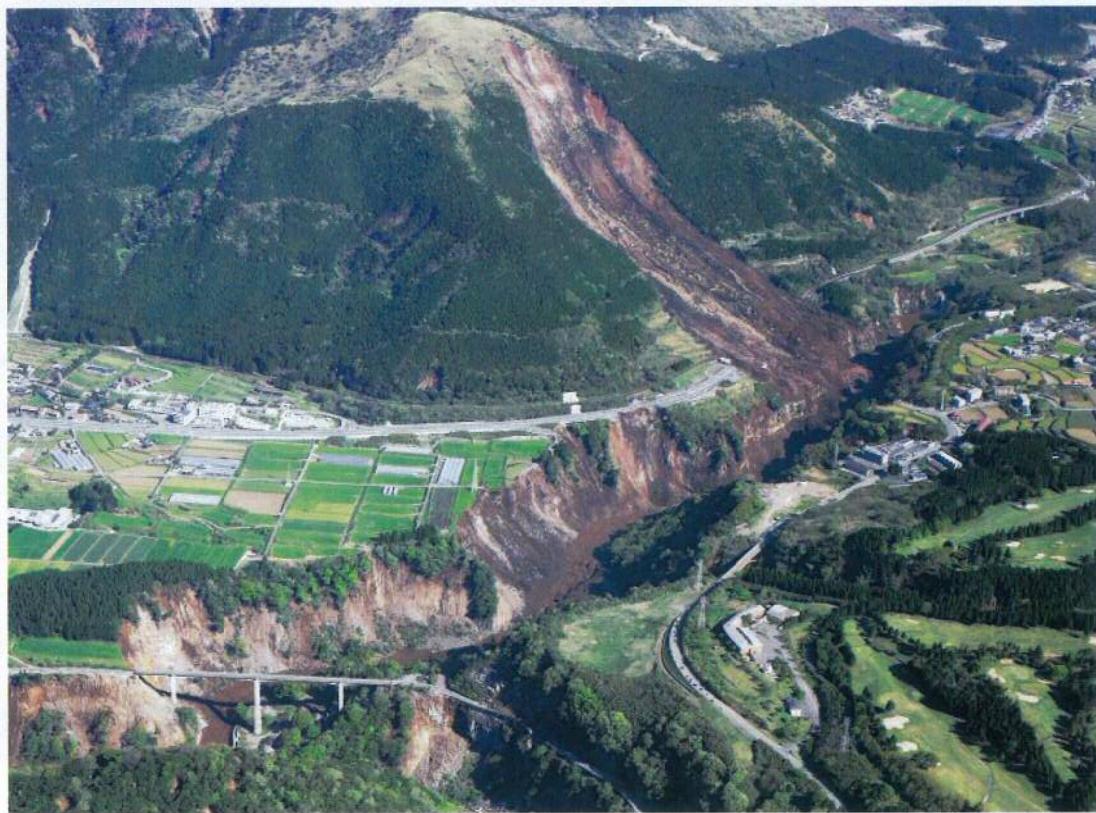
阿蘇大橋付近で発生した大規模な斜面崩壊

長さ約700メートル、幅（中腹）約200メートルにわたって斜面が崩壊し、国道57号とJR豊肥線が流れ、さらに阿蘇大橋（国道325号）が落橋しました。

国土交通省九州地方整備局熊本河川国道事務所の森田康夫所長は「災害直後、斜面の上部には大量の土砂が残り、至ると

ころに亀裂が発生していました。二次災害を防ぐため、国が直轄事業として緊急対策工事を進めています」と話します。

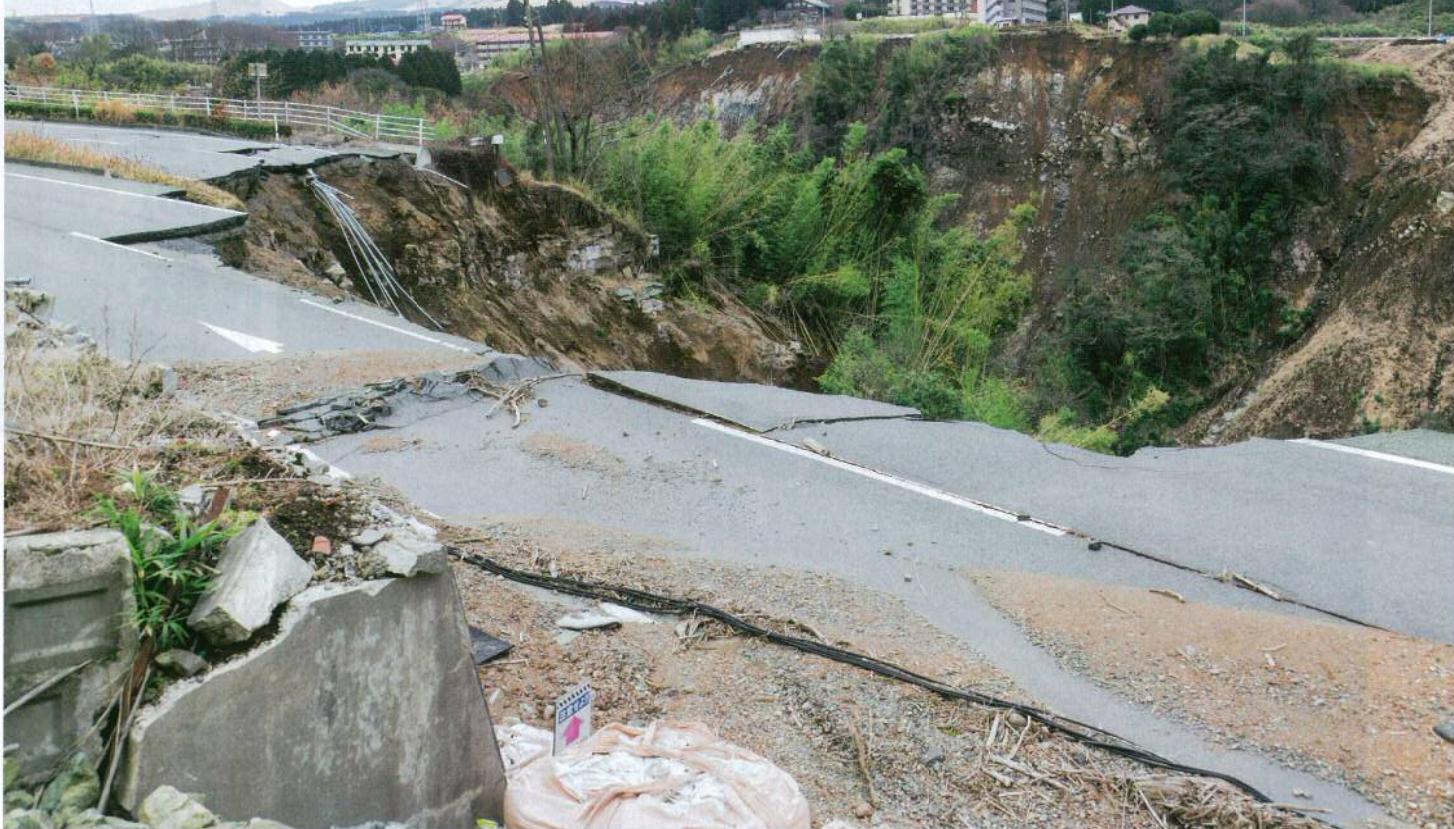
阿蘇大橋付近で寸断された国道57号。その西側では4車線のうち3車線が崩落し、残る1車線には亀裂が入った

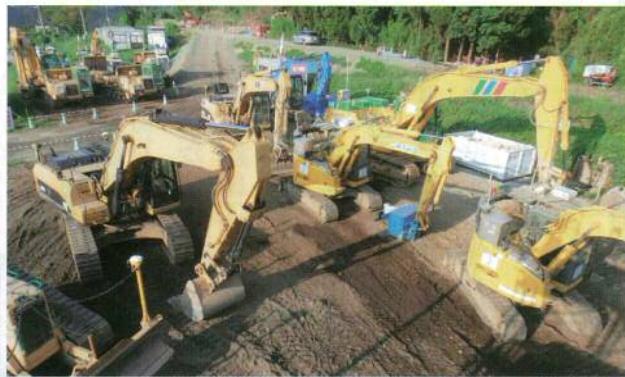
14台の無人化機械で復旧工事を進めた

梅雨の時期は、霧による視界不良に加え、大雨で地盤がぬかるみ、建設機械が立ち往生することも多かったと言います。厳しい自然環境の中でも、工事の進捗を図り、土留盛土の施工は上段が8月31日、下段が10月22日に完了。斜面上部の土砂除去は11月10日に作業を終えました。

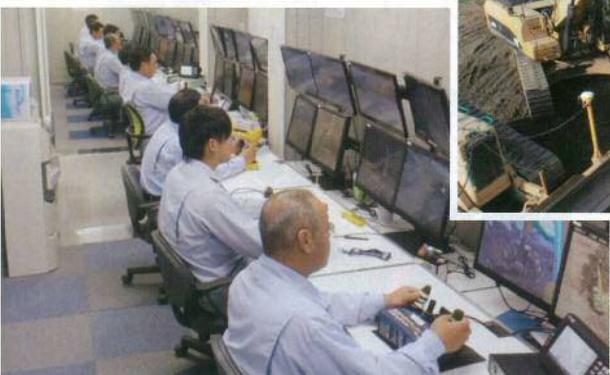
無人化機械1台にオペレーター1名を配置

一タードが4台のモニタを見ながら操作。斜面崩壊後の不安定で、しかも阿蘇地域特有の火山灰を含む脆弱な地盤の中で機械を動かすには高い技術を要しますが、「実は、26年前の雲仙普賢岳の火砕流の復旧でも、無人の建設機械が活躍しました。その時に操

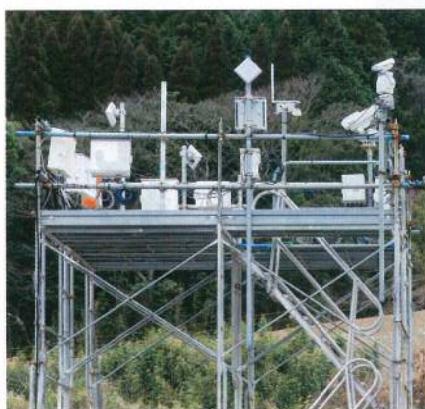
回転灯やサイレンを設置した監視台。斜面の異常等を確認した場合は、警笛等を発し作業エリアに退避を促す

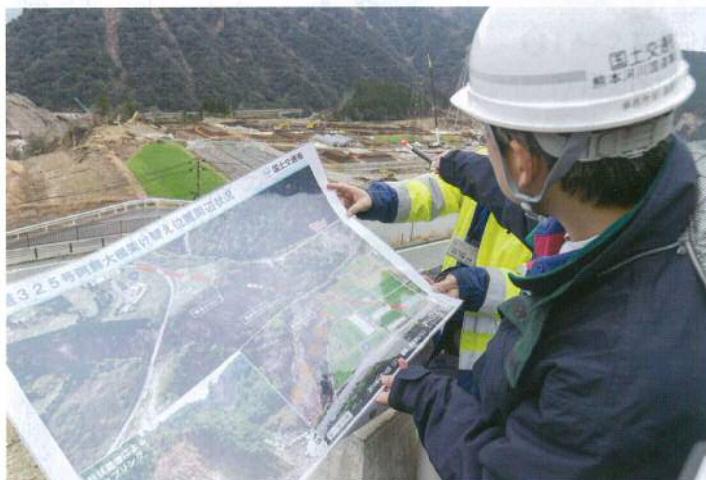
阿蘇大橋の架け替え位置で、写真を見ながら地形や橋脚の架設方法についての説明を受ける

が阿蘇大橋です。断層の影響や安全性の観点から、架け替える位置や構造等を検討した結果、落橋した位置から800メートルほどの下流に架け替えることを決定。すでに一部では、橋脚を架設するための基礎工事が進められています。
