平成 28 年熊本地震から 1 年 ～国土交通省直轄による道路復旧の取り組み～

国土交通省 九州地方整備局 熊本河川国道事務所
所長 森田 康夫

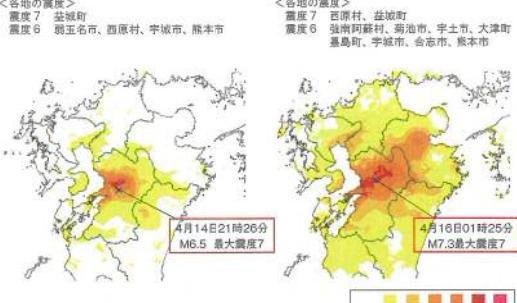
○前震
発生日時：4月14日（木）21時26分
震源地：熊本県熊本地方
(北緯32°44'、東経130°45')
震源の深さ：11km
地震の規模：マグニチュード6.5

○本震
発生日時：4月16日（土）01時25分
震源地：熊本県熊本地方
(北緯32°44'、東経130°45')
震源の深さ：12km
地震の規模：マグニチュード7.3

図-1 熊本地震の概要

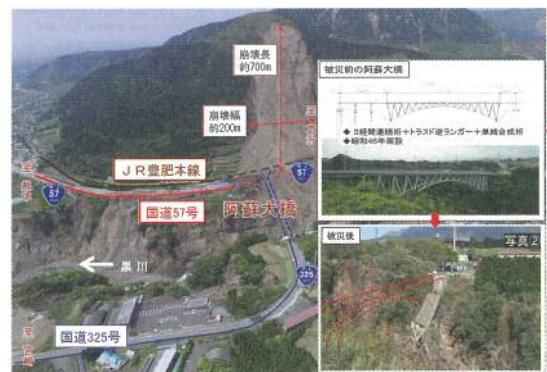
図-2 阿蘇大橋地区の被災状況

点で斜面崩壊により寸断、これと接続する国道 325 号阿蘇大橋も崩落、さらに県道 28 号熊本高森線の俵山トンネルとそれにつながる橋梁群も損傷し、2 ～ 3 万台／日を超える熊本～阿蘇間の重交通が機能麻痺の状態となりました。これに対しては、広域の迂回路（国道 443 号、ミルクロード、グリーンロード）の啓開を急ぎ、いずれも数日で通行可能にしています。

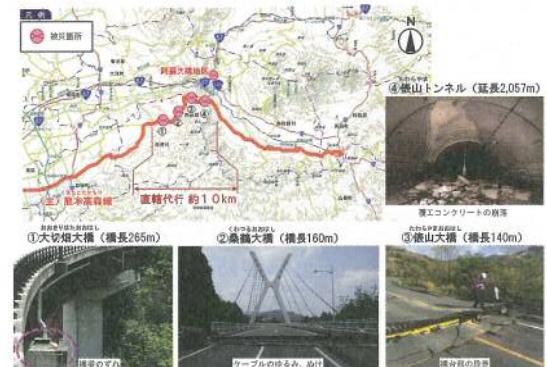
図-3 県道 28 号熊本高森線の被災状況

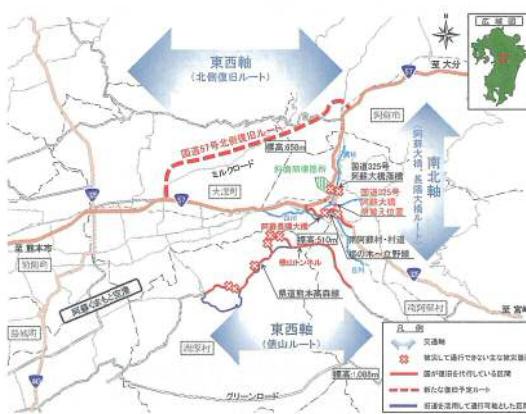
図-4 阿蘇周辺地域の道路復旧の概要

国道 57 号、国道 325 号、および県道 28 号熊本高森線は、熊本都市圏と阿蘇地域や大分・宮崎とを結ぶ、圏域住民の生活を支え、また観光や物流などにとっても極めて重要な路線ですが、その重要な路線の 3 つともが今回の熊本地震で甚大な被害を受けました。

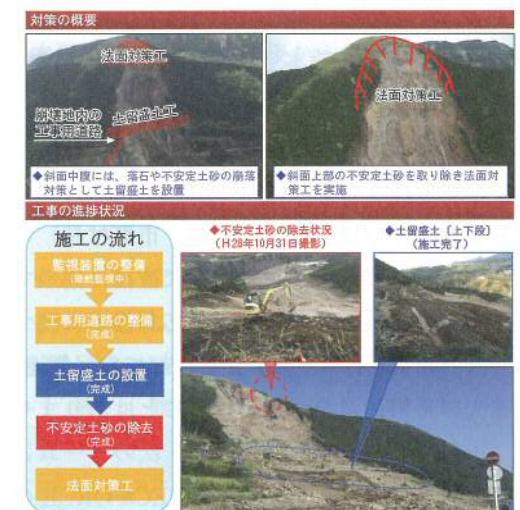
図-5 阿蘇大橋地区砂防事業の概要

国道57号南阿蘇村立野地点（＝阿蘇大橋地区）の大規模斜面崩壊の規模は、長さ約700m、幅約200mにわたり、崩壊前後のLP（レーザプロファイラ）測量で崩壊土砂量は約50万立方メートルと推定されています。また、崩壊斜面の上部には多数の亀裂が発生しており、降雨や余震などによる更なる崩壊の危険性がありました。

このため、斜面上部に残る多量の不安定土砂の崩落による二次災害を防ぐための緊急的な対策工事を国土交通省直轄砂防事業として実施することとし、5月5日には工事に着手、監視装置の設置、工事用道路の整備、不安定土砂を受け止める二段の土留盛土工の施工、斜面頭部の不安定土砂の除去と、順次、作業を進めてきました。

今回の対策工事では、二次災害を防ぐため、崩壊地内の作業はすべて「無人化施工」で実施する必要がありました。また、崩壊地内は「黒ボク土」と呼ばれる比較的新しい火山灰質粘性土が多く含まれている崩壊土砂であり、降雨などにより水分を含むと泥濘化し重機足場が不安定になることや、濃霧による視界不良などもあ

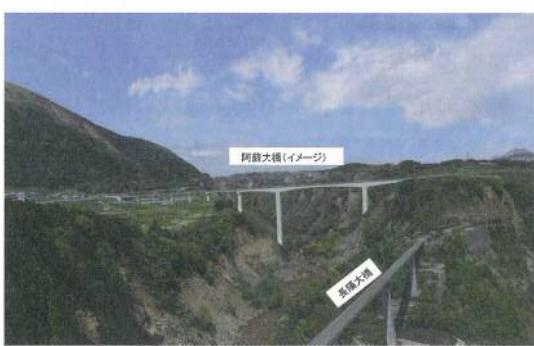
図-7 阿蘇大橋の架替イメージ（PC3 径間連続ラーメン箱桁）

国道325号阿蘇大橋の災害復旧は、道路法に基づく直轄権限代行事業として国が実施しています。復旧にあたっては、専門家による技術検討会を設置し、その意見を踏まえて、施工性、安全性などの観点から架替位置と構造（阿蘇長陽大橋と同じ形式のPC3径間連続ラーメン箱桁）を決定しました。現在は、早期復旧に向けて、用地買収や工事用進入路となる黒川渡河部の大規模な斜面工事を実施中です。また、阿蘇大橋の本体工事（上下部一体）も契約手続きを終え、本格着工に向けた準備を進めているところです。

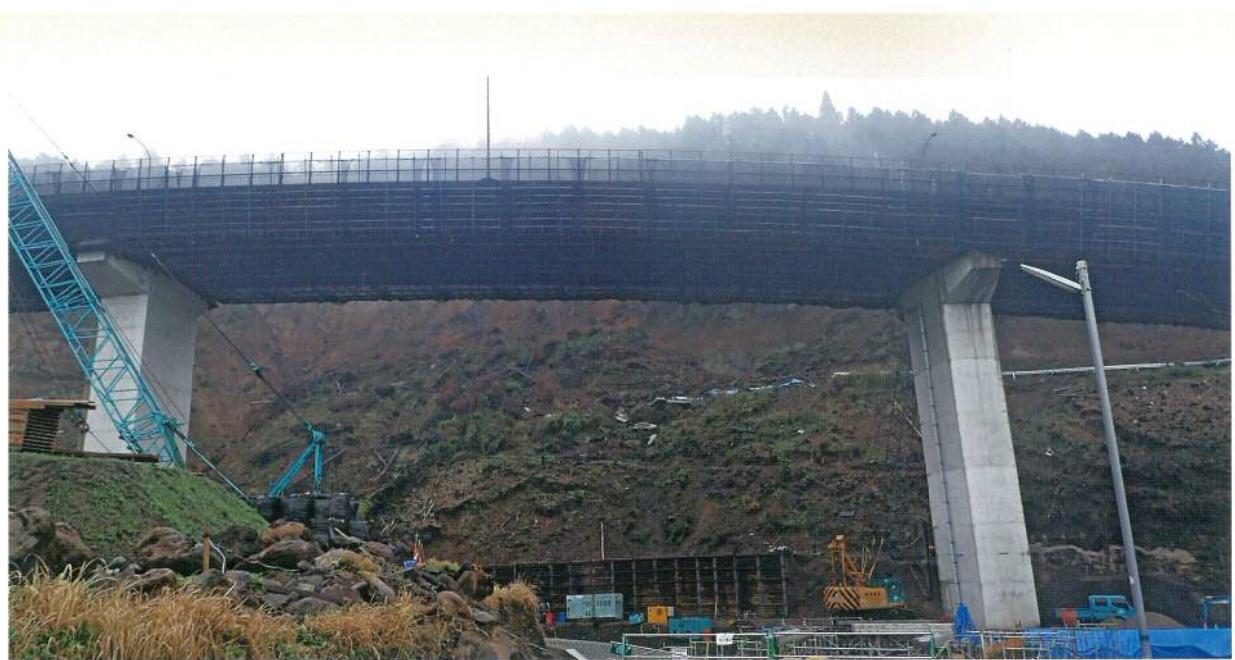
▲ 大切畠大橋（形式：鋼 5 径間連続鋼桁橋 橋長：265.4m）復旧工事

現在は、未供用区間にある被災橋梁（5橋）について、引き続き復旧工事を進めています。

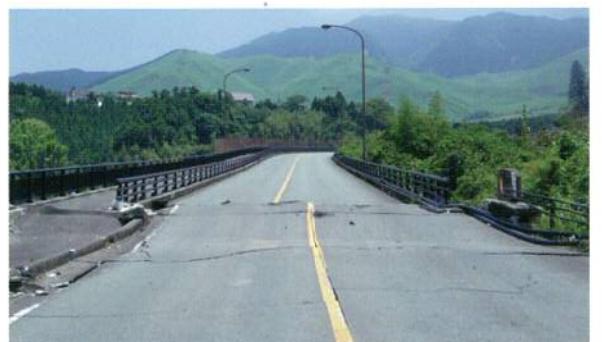
▲ 地震直後の大切畠大橋全景（起点側より）

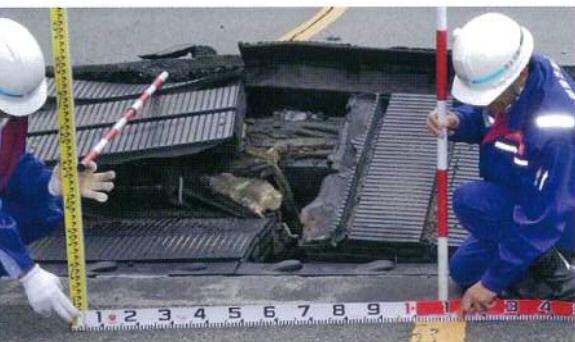
▲ 大切畠大橋の移動（約 110cm 終点側）

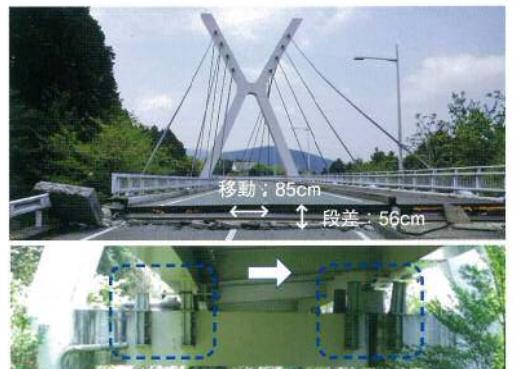
▲ 桑鶴大橋（2 径間連続鋼斜張橋 橋長：160m）
破損状況（支承の破損・桁の移動）

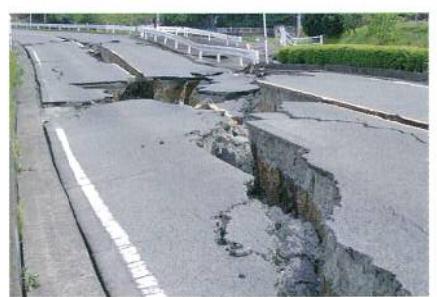
▲ 大切畠地区道路破損状況

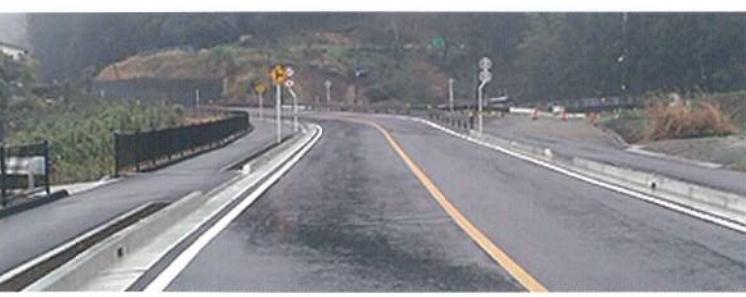
▲ 大切畠地区道路復旧
